*Forum
navale*

Sjöhistoriska Samfundets tidskrift
2015

Skeppet Vasas kemi: Ett halvt sekel av naturvetenskaplig forskning

Per Fors

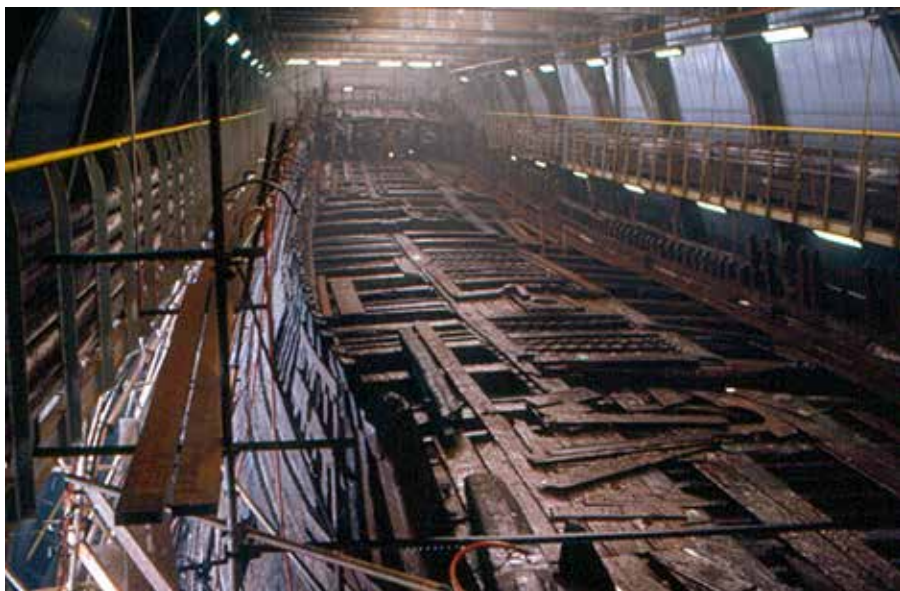
Vasa besprutas med PEG-lösning i Wasavarvet år 1970. Foto: Roger Wollstadt.

För att förhindra eventuella mikrobiologiska angrepp och för att neutralisera träets surhet tillsattes borsyra i PEG-lösningen. Anledningen var att man gjort parallellförsök i bad med respektive utan denna fungicid och kunde se att stora mängder mikroorganismer började växa i badet utan fungicid.¹⁴ Även denna metod var vid tillfället för konserveringen obeprövad. Besprutningen av skeppet gjordes manuellt fram till år 1965 då en automatiserad anordning introducerades. Medan skeppet besprutades stod det uppställt i det tillfälliga museet Wasavarvet som byggdes mellan åren 1958 och 1961. Nyfikna stockholmare stod ofta utanför varvet och tittade in på skeppet, som saknade både däck och master. De som vågade kunde även gå in i byggnaden och beskåda själva konserveringen på nära håll. Det

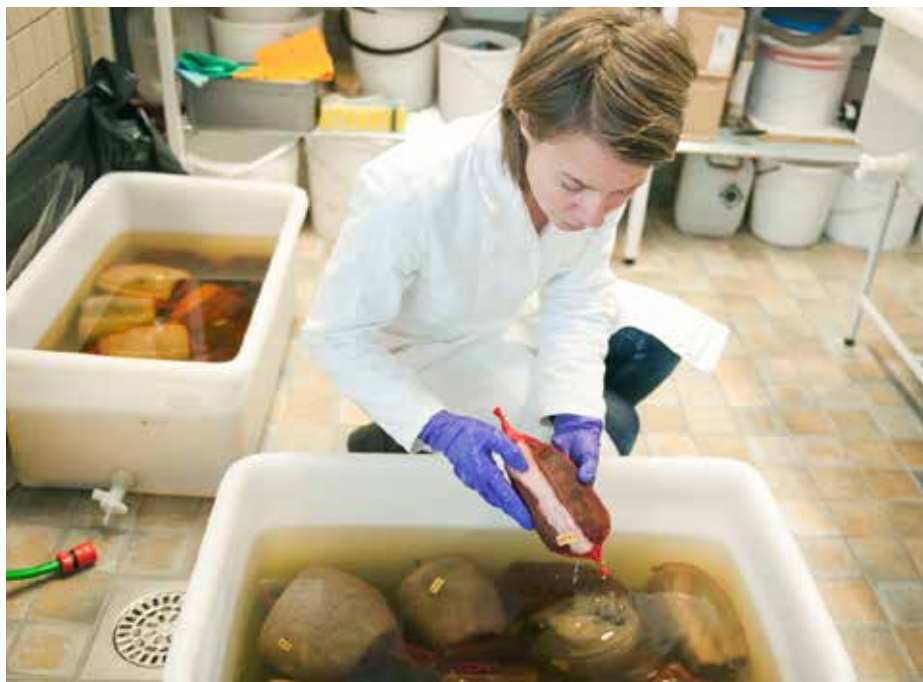
*Konservator Malin Sahlstedt med träföremål från skeppet i bad med DTPA.
Foto: Anneli Karlsson, SMM.*

Persson och Almkvist började på hösten 2003 arbetet med att försöka urlaka järnet från träet. Objekt från skeppet utan historiskt värde donerades av Vasamuseet och kunde användas vid dessa experiment. Persson hade 20 år tidigare arbetat med ett företag i Helsingborg som tillverkade mikronäringsämnen till jordbruket, där en förening som binder järn, en ligand, ingick. Kemikalien EDDHMA var utvecklad för att minska risken för järnbrist hos växter i basiska förhållanden. Dessa växter har svårt att få tillgång till rent järn eftersom järnet oxideras i marken och bildar rost. När en kemikalie med järnbindande egenskaper tillsätts, drar den till sig järnet från rosten i marken så att växten kan ta upp det. Företaget hade sedan länge flyttat och slutat tillverka ämnet, men Persson lyckades övertala dem att tillverka ett mindre parti. När träobjekt som innehöll järn placerades i en behållare med EDDHMA, binder de fria järnjonerna i träet till liganden och försvinner på så vis från träet. Det visade sig dock att metoden var

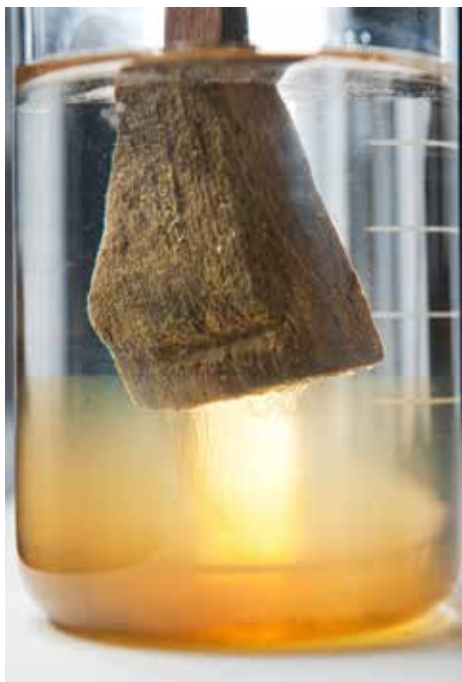
Järnurlakning med DTPA.

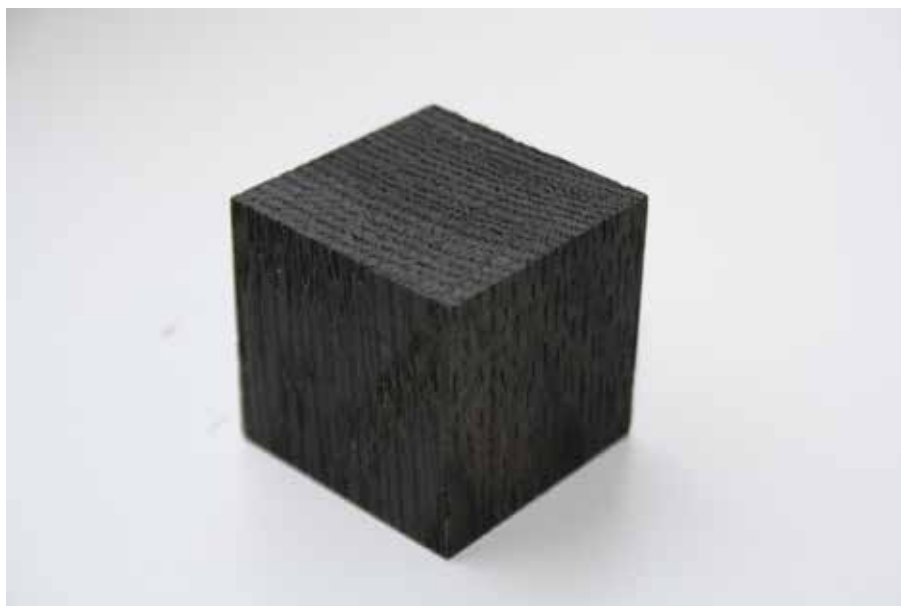
Kub av ekrä som används vid hållfasthetstester. Foto: Alexey Vorobyev, UU.

Projektet har delats upp i tre steg. Det första handlar om att karaktärisera de tidsberoende mekaniska egenskaperna hos trämaterialiet. Det innebär att de materialegenskaper som är relevanta för de mekaniska egenskaperna ska identifieras. I det andra steget ska indata från steg ett i form av materialegenskaper användas för att utveckla en numerisk modell som kan användas för att förutsäga framtida deformationer av skrovet. I det sista steget ska den numeriska modellen valideras mot verkliga data från de geodetiska mätningarna som pågått sedan år 2000. Själva konstruktionen och produktionen av stödsystemet ryms emellertid inte inom projektet.
