Ulväng, G. (2009)

ATT GÖRA DYGD AV NÖDVÄNDIGHETEN

Bebyggelsen på svenska herrgårdar speglad genom förändringar i jordbruk, hushåll och arbetsorganisation 1750-1870.

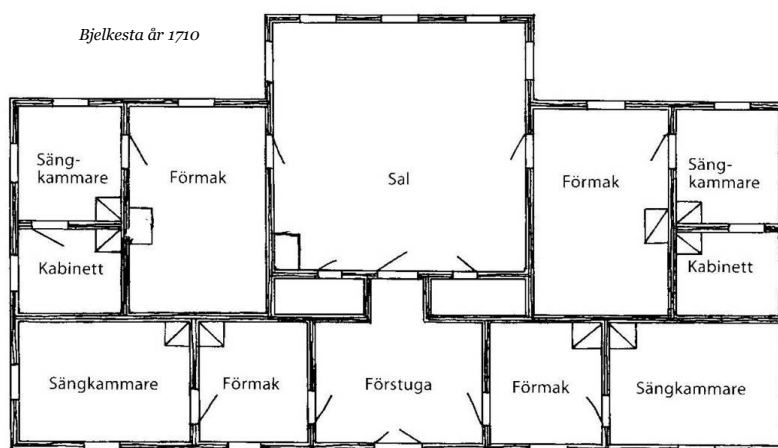
Bebyggelsen på herrgårdarna var uppbyggd efter fransk förebild och där det var möjligt var hela bebyggelsen uppförd efter en mittaxel. Ladugården med sina ekonomibyggnader var placerad ganska nära mangården,

där de anställda bodde. Mangården var ofta helt symmetrisk och bestod av huvudbyggnad, en köksflygel och en flygel för drängar och pigor. Köket skulle betjäna både herrskap och anställda och låg därför i en flygel, så att herrskapet slapp spring, skrammel och matos och de anställdas närvaro. Maten bars istället in till huvudbyggnaden. I mangården fanns också förrådsbodrar samt ibland även

flyglar med stall och vagnshus. Huvudbyggnaden var ofta ganska liten med omkring åtta rum, ofta helt symmetrisk med förstuga och sal i mitten samt förmak och sängkammrar på sidorna.

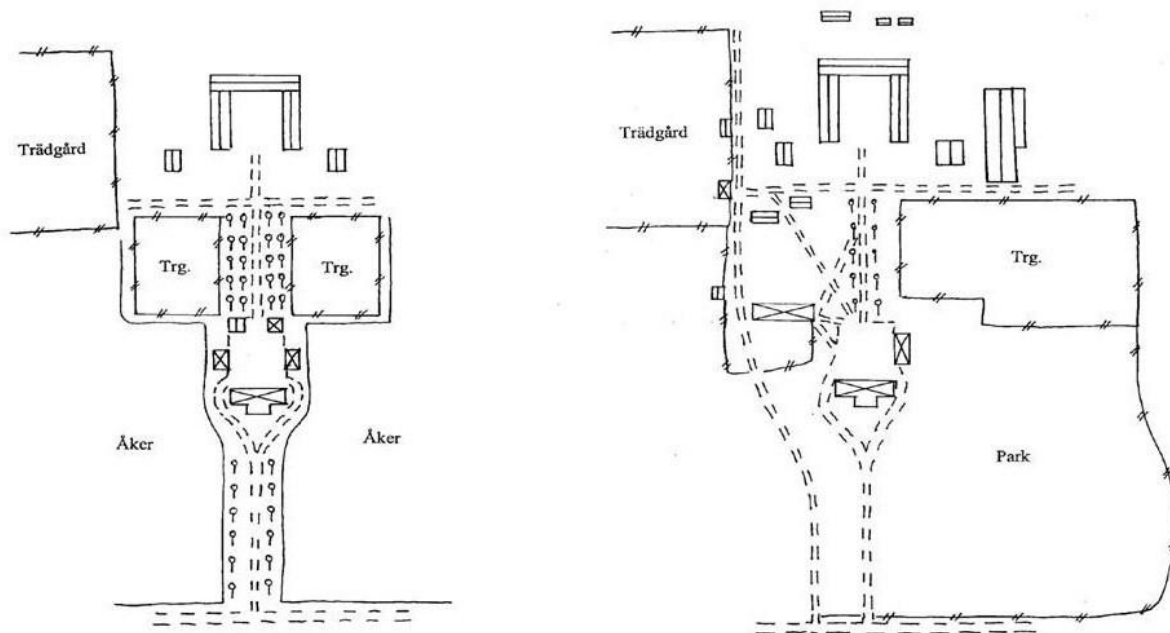
Höja år 1750 och år 1870

Med huvudgårdsdrift och "statare" fick herrgårdarna ett annat utseende. Antalet ekonomibyggnader blev allt fler för att hysa de kraftigt ökade mängderna spannmål och även boskap, och husen gjordes dessutom både bredare, längre och högre. När de anställda hade egna hushåll kunde de placeras där det var lämpligt, nära produktionen. Herrgårdarna fick därmed ett mer oregelbundet utseende, för husen fick uppföras där de fick plats. Detta bidrog troligen också till upplösandet av det symmetriska idealet, som vid denna tid också började ifrågasättas allt mer; idealet blev nu det uppodlade landskapet och den italienska villan.

Särskilt stor blev förändringarna i mangården. När de anställda bildade egna hushåll behövde de inte längre vara bosatta i mangården, nära köket. Köket flyttade istället in i huvudbyggnaden, för det betjänade nu endast herrskapet och inre betjäning. Därmed fanns det möjligheter att riva bort flyglarna i mangården. Parallellt med detta fanns också en uttrycklig vilja att få bort "smutsiga" verksamheter såsom stallbyggnader. I slutet av 1800-talet låg flera herrgårdar som villor omgivna av en landskapspark, som fungerade som en barriär mot jordbruket och de anställda.

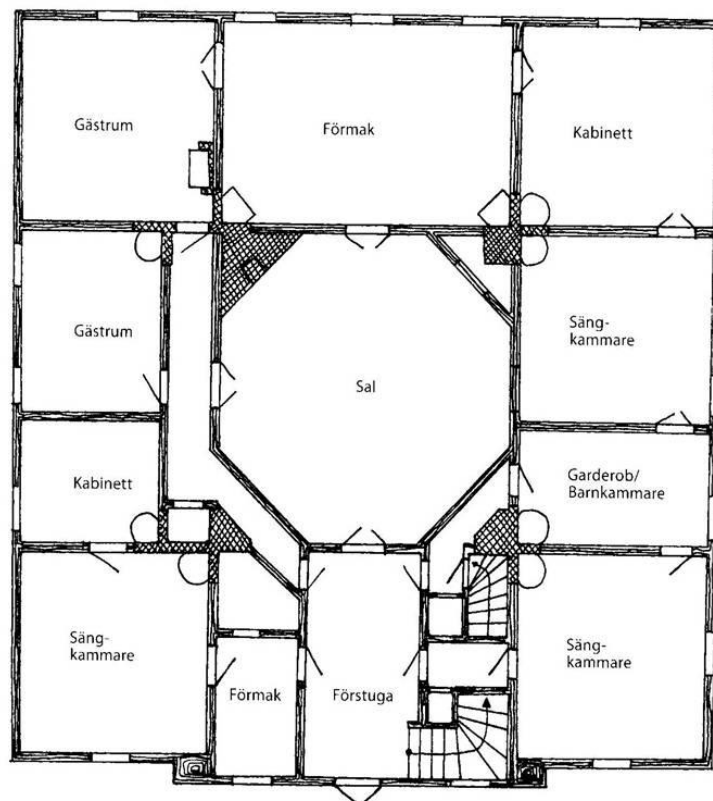
Planen av huvudbyggnaden på Landsberga gård

Huvudbyggnaderna, slutligen. Dessa blev fram till år 1870 nästan dubbelt så stora och innehöll omkring 14 rum. Här fanns fler salar, förmak och salonger för umgängesliv. Godsägarhustrun hade nu också mer tid över för umgänge sedan herrgårdshushållet minskat i storlek. Herrskapet bodde också i en gemensam svit med barnkammare bredvid. Husen hade också en tydligare differentiering mellan herrskapens rum å sin sida och de anställdas boningsrum och kök/förråd å andra sidan. De anställda rörde sig nu i det fördolda, genom speciella korridorer och löptrappor.
